# Diagnóstico semiótico de un cruceo peligroso en la Ciudad de México<sup>1</sup>

## Semiotic diagnosis of a dangerous intersection in Mexico City

*Estudio III. Crucero de Av. Puente de Alvarado (Hidalgo) y Av. Paseo de la Reforma*  
*Acopio de información: agosto-octubre 2013*

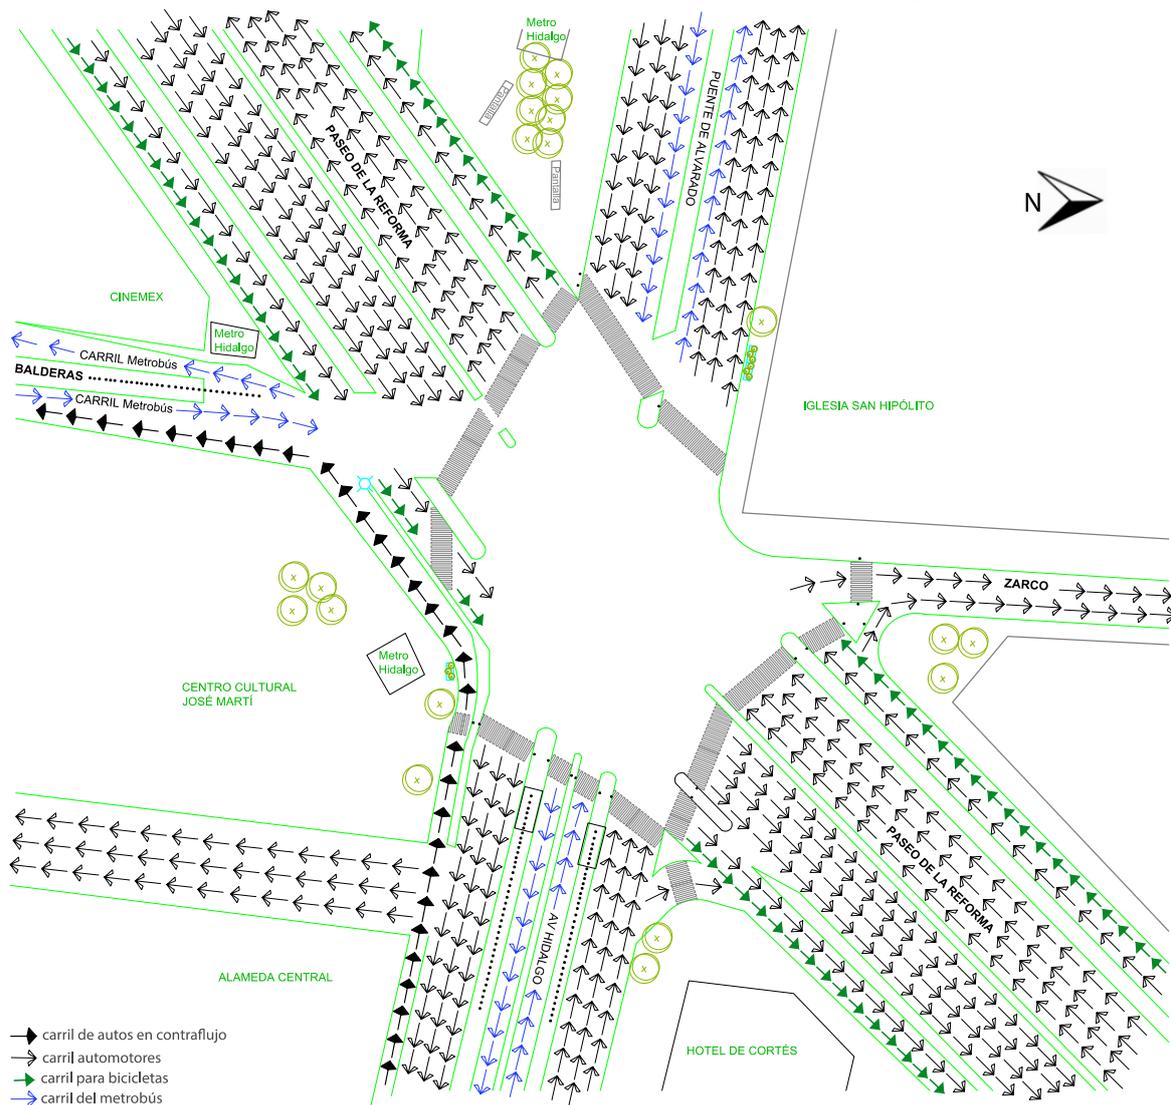
Figura 3: Flujos, trayectorias y orientaciones de vehículos Av. Puente de Alvarado (Hidalgo) y Av. Paseo de la Reforma

A continuación, veremos la estructura y los distintos recorridos que existen en el cruce en mención (ver figura 3). Este cruce se conforma principalmente por dos vialidades, avenida Paseo de la

Reforma y Puente de Alvarado (Hidalgo). Al inicio del estudio (2012), la primera trayectoria (Av. Paseo de la Reforma) se componía de doce carriles vehiculares, seis de ellos con una trayectoria de Sur a Norte, los cuales se encuentran divididos por un camellón que los separa de la siguiente manera, cuatro centrales y dos laterales, este mismo patrón se repite con las otras seis vías que se dirigen en sentido norte a sur. Sin embargo, durante la fase de estudio (2012-2014) ambos sentidos adyacentes (norte-sur / sur-norte) sufrieron una adecuación, ya que se modificó un camino vehicular en ciclopista.

Por otra parte, la calle de Avenida Hidalgo (Puente de Alvarado) está conformada por ocho carriles en la parte oeste, del lado este con dirección centro histórico, se añade un carril más, conformando un total nueve vías. Esta característica, origina tres flujos vehiculares, lo que ocasiona que el peatón se enfrente a cuatro cambios de sentido al cruce de esta vialidad. Los trayectos están dispuestos de la siguiente manera, una primera circulación tiene dirección oeste a este, sobre esta hay cuatro carriles, tres de ellos son confinados para automovilistas particulares y otro más destinado al transporte público del tipo Metrobús. Pasando avenida Reforma del lado este-sur existe un carril en contraflujo que se incorpora a la calle de Avenida Balderas. Del lado inverso, están los otros dos cursos con dirección de este a oeste, con tres carriles para particulares y uno para el Metrobús (ver figura 3).

Como ya se mencionó, este cruce es uno de los más complejos en sus trayectorias viales y peatonales. La figura 3 muestra que la intersección está compuesta por dos arterias principales de gran movilidad vial (Av. Reforma y Av. Hidalgo). A primera vista parecería que la interconexión entre las dos avenidas es simple; sin embargo, la manera de cómo se da la movilidad en el día a día es complicada, por las múltiples trayectorias que en ella se generan.

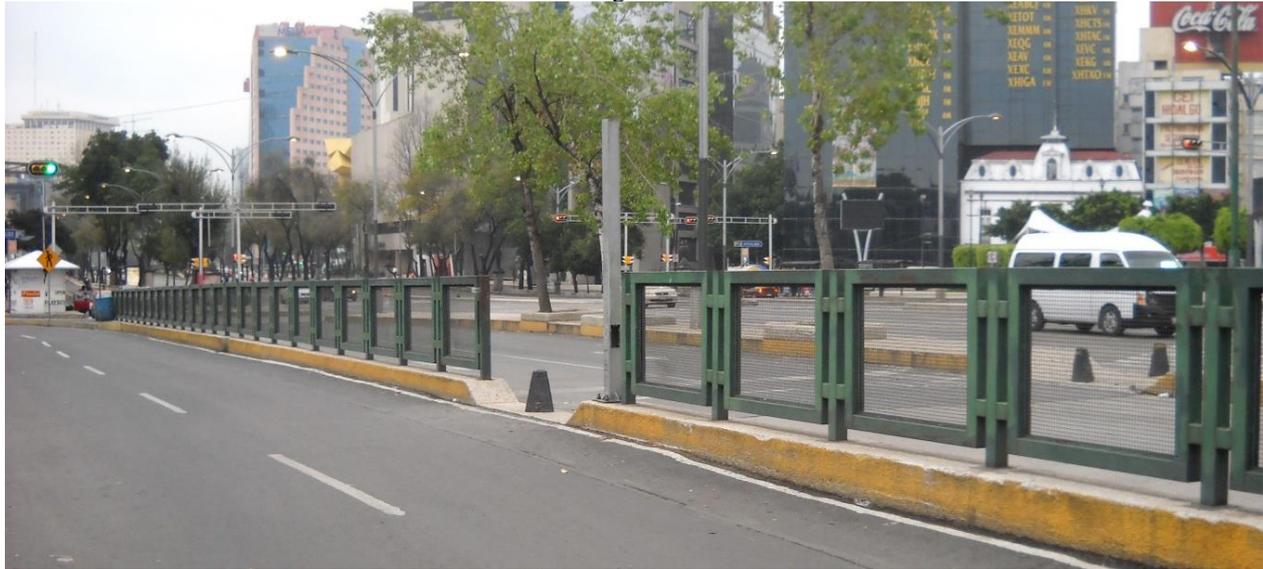
Figura 4

Fuente: Santiago Osnaya, Barrera física, 22 noviembre 2012, 07:40

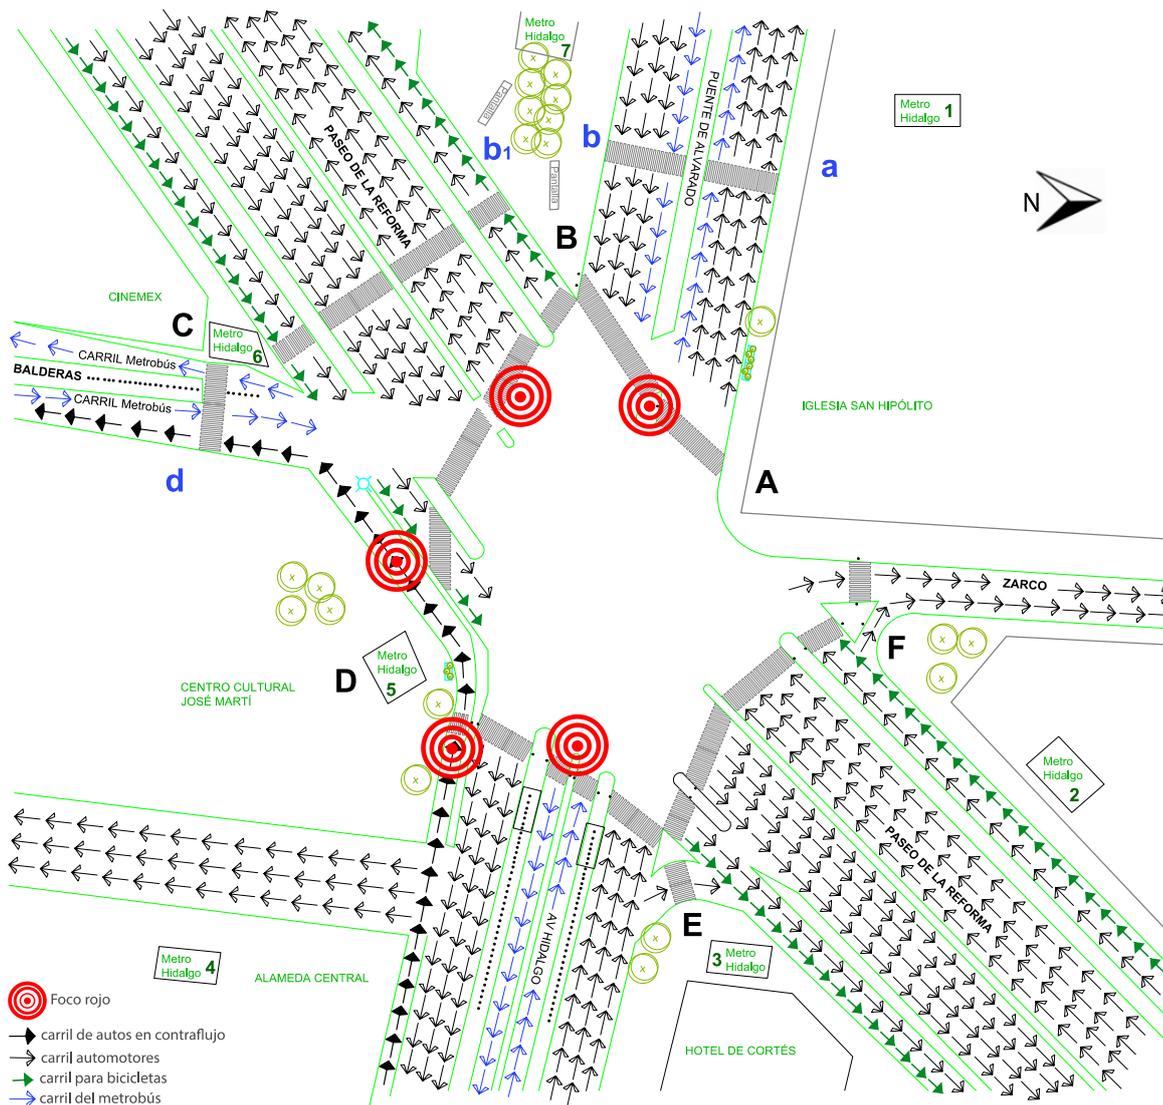
Figura 5

Tomando como referencia la figura 5, señalaremos los recorridos peatonales que con mayor frecuencia son utilizados. De manera primordial es preciso decir que los usuarios utilizan dos tipos de rutas para dirigirse al mismo sitio, que bien podríamos definir como trayectos formales e informales. Los primeros son aquellos que han sido caracterizados por los funcionarios correspondientes a través de los DCT y los segundos, aunque suelen representar mayor riesgo, deben su existencia a los propios usuarios quienes por cuestiones de distancia y tiempo hacen uso de estos. También es importante remarcar que los desplazamientos están marcados en función de los distintos accesos al sistema de transporte colectivo Metro (línea 2).

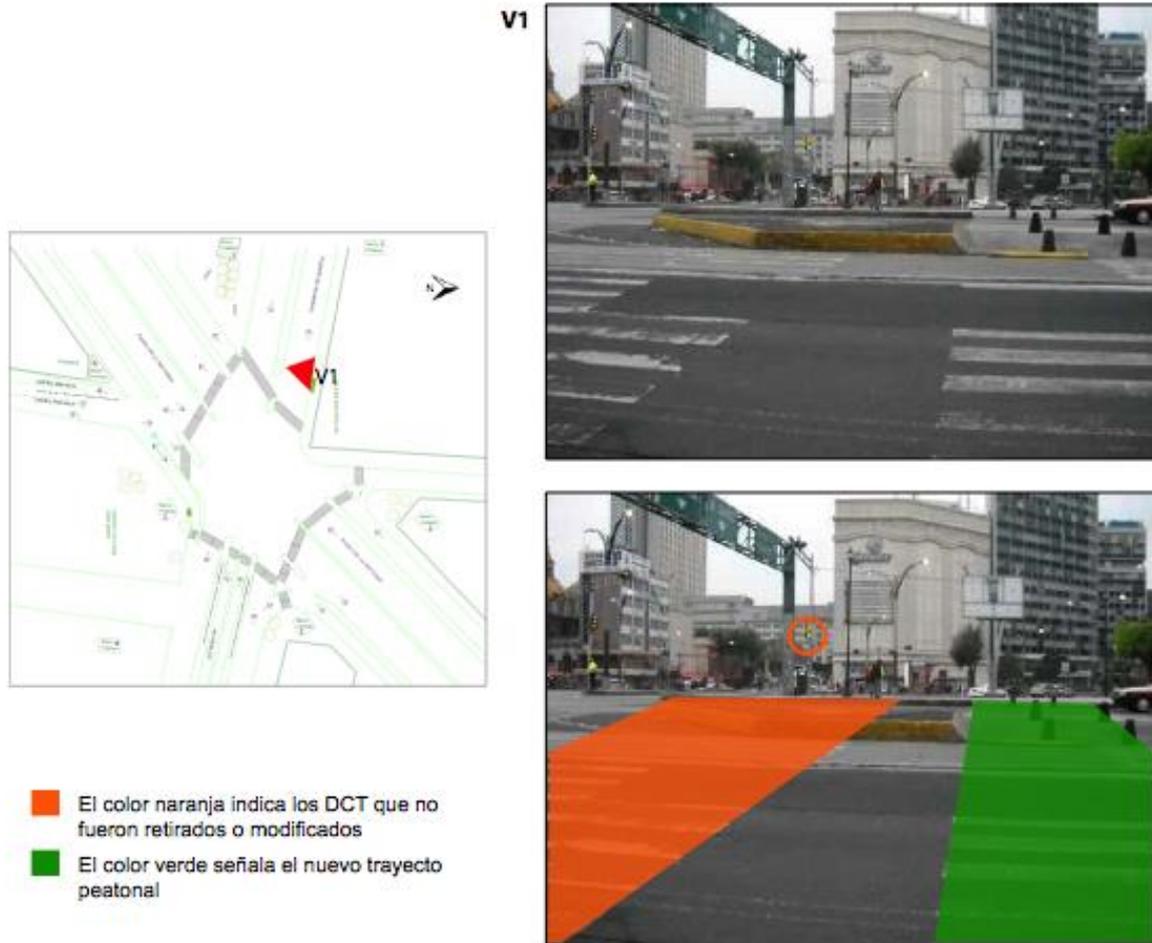
Figura 8

cambió, las mejoras y modificaciones que se realizaron fueron en guarniciones, aceras y camellones, pero no en las adecuaciones de los DCT, situación que pone en riesgo la vida de las personas (ver figura 8).

- El color naranja indica los DCT que no fueron retirados o modificados
- El color verde señala el nuevo trayecto peatonal

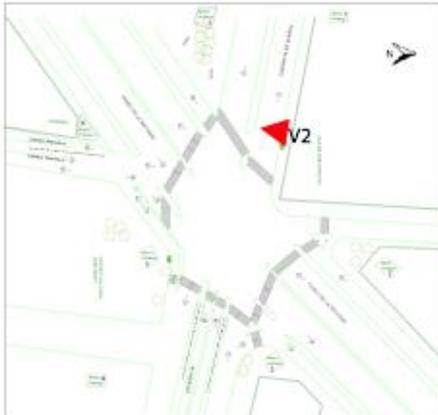
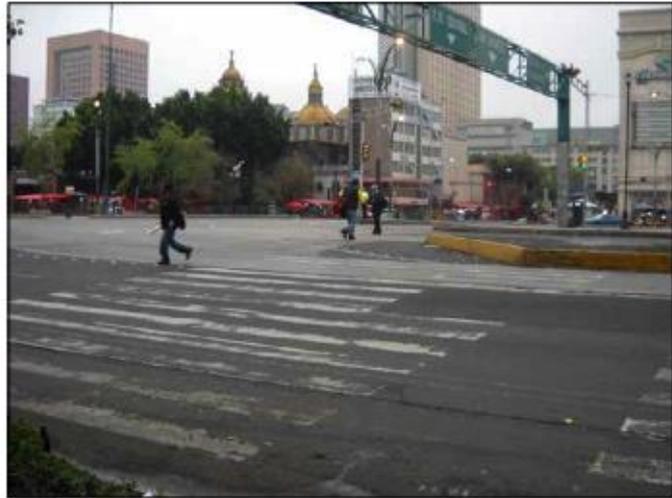
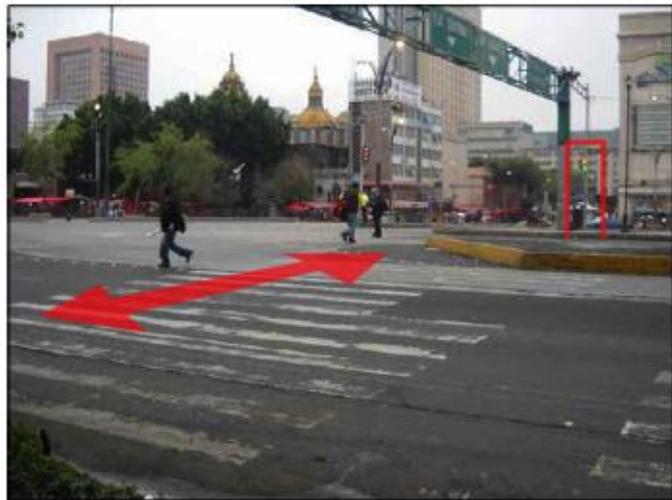
Figura 9

**Imagen 58. Vista 2**

Cruce de peatones por un trayecto inseguro

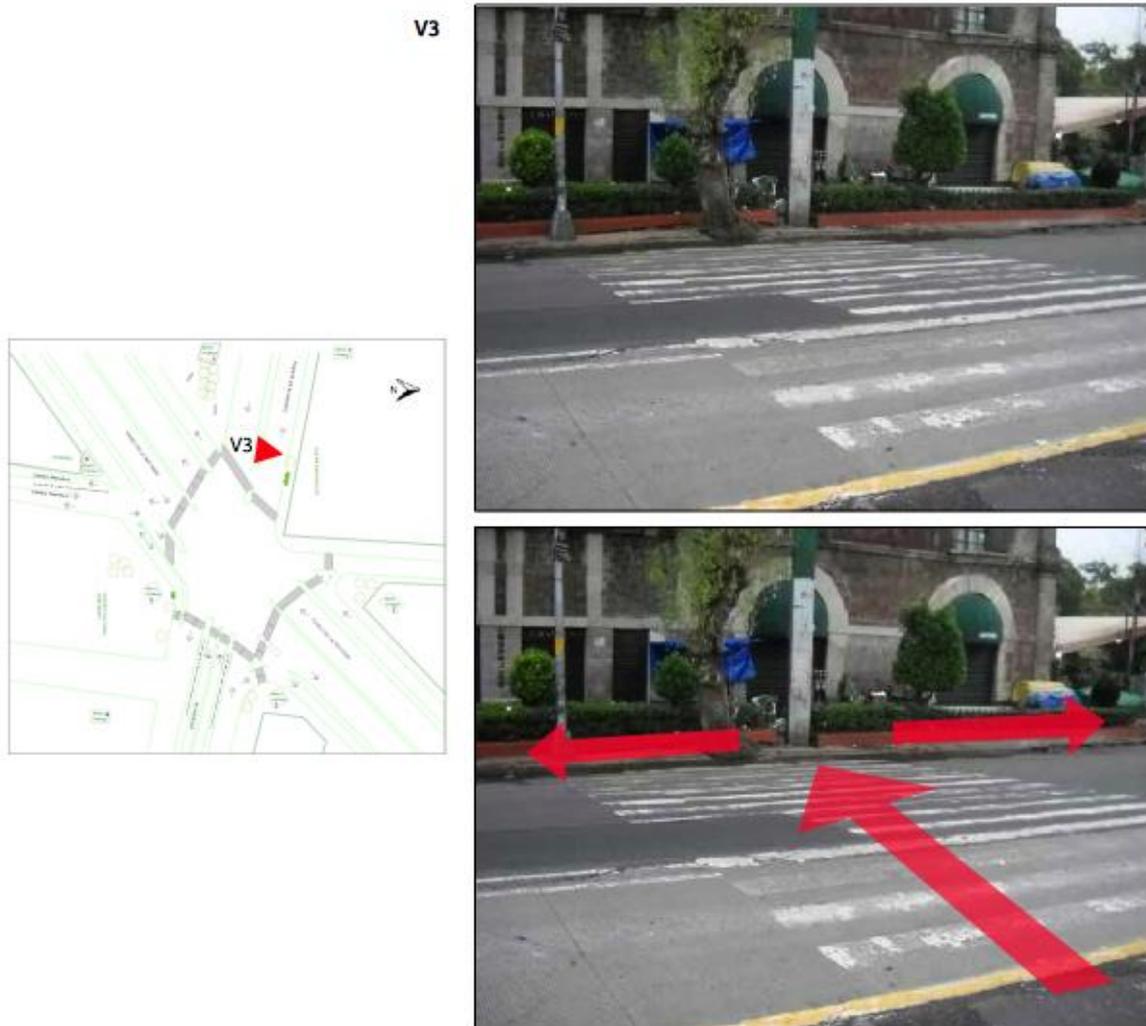
Figura 10

Imagen 59. Vista 3

El peatón se encuentra con una barrera física pues el trayecto se modificó  
Fuente: Santiago Osnaya, 22 de Noviembre 2012, 07:20 pm

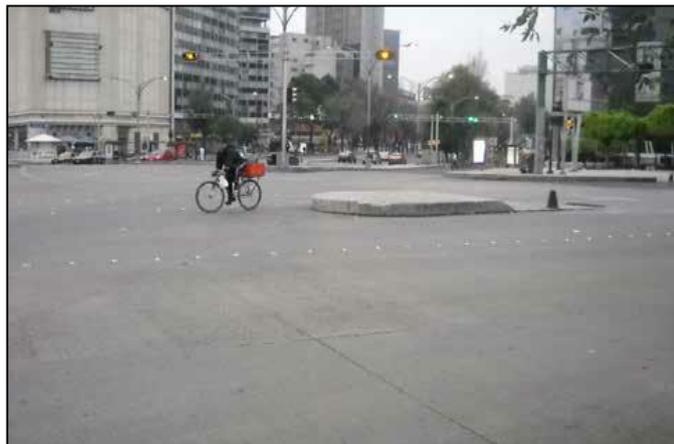
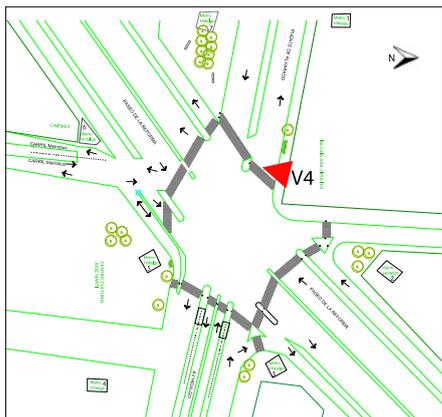
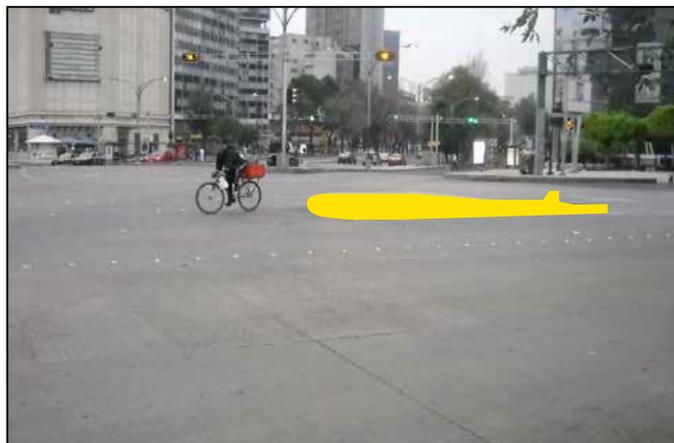
Figura 11

El color amarillo de la fotografía identifica la zona de la isla mediana.

Imagen 60. Vista 4

Isla mediana sin dispositivos que garanticen la seguridad del peatón  
Fuente: Santiago Osnaya, 22 de Noviembre 2012, 07:10 am

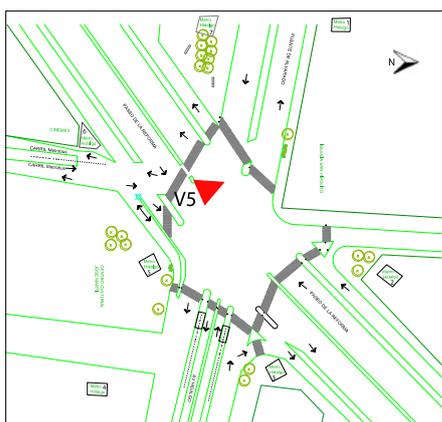
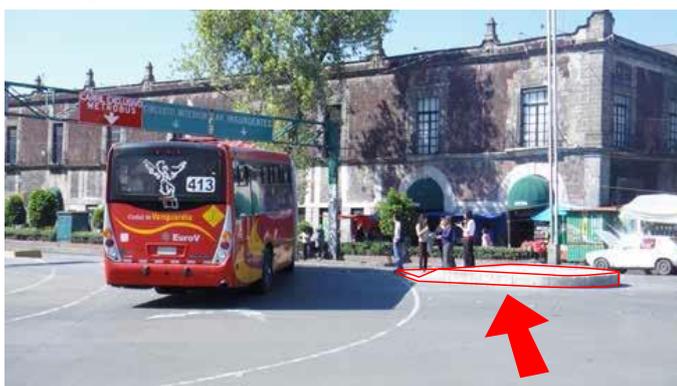
Figura 12

Imagen 61. Vista 5

Peatones en isla mediana, esperando la oportunidad para cruzar la avenida  
Fuente: Santiago Osnaya, 14 de Octubre 2013, 14:40 pm

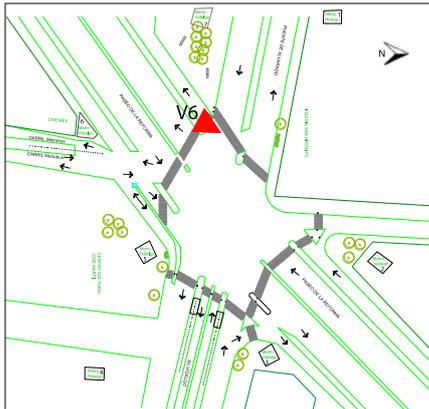
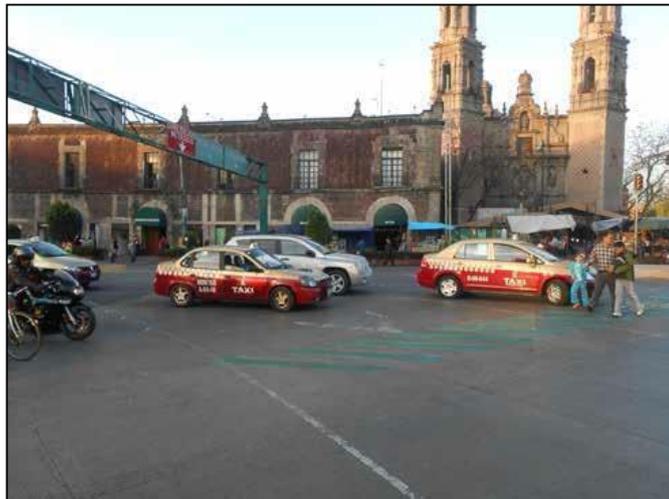
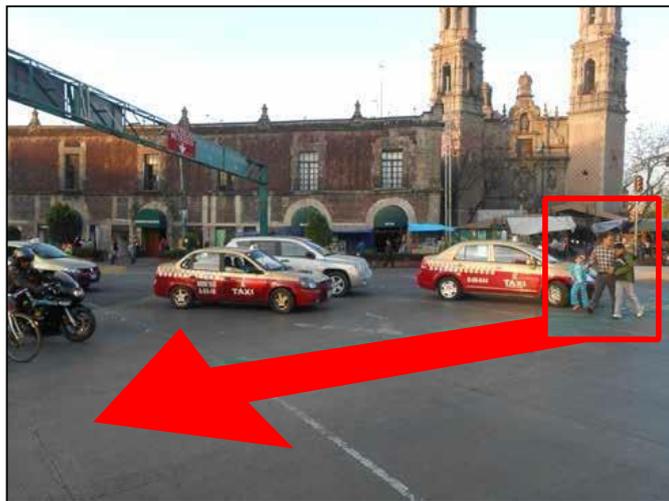
Figura 13

Imagen 62. Vista 6

Peatones arriesgando su vida en pleno flujo vehicular para cruzar la avenida  
Fuente: Santiago Osnaya, 22 de Noviembre 2012, 07:20 pm

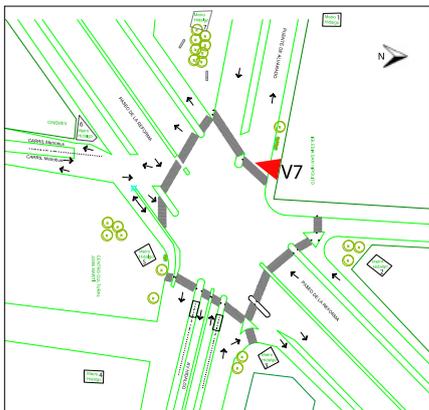
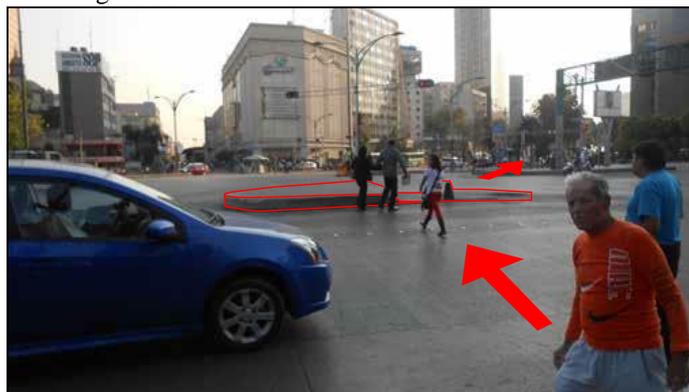
Figura 14

Imagen 63. Vista 7

Peatones utilizando isla mediana como apoyo para atravesar la avenida  
Fuente: Santiago Osnaya, 30 de Enero 2014, 17:00 pm

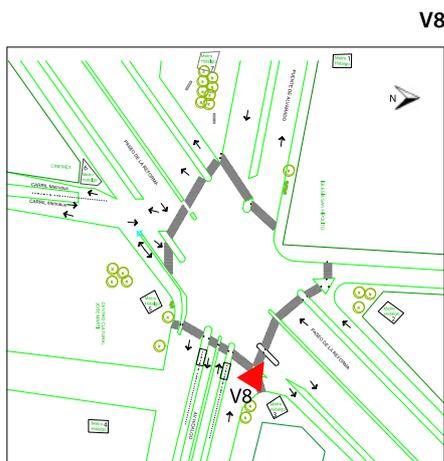
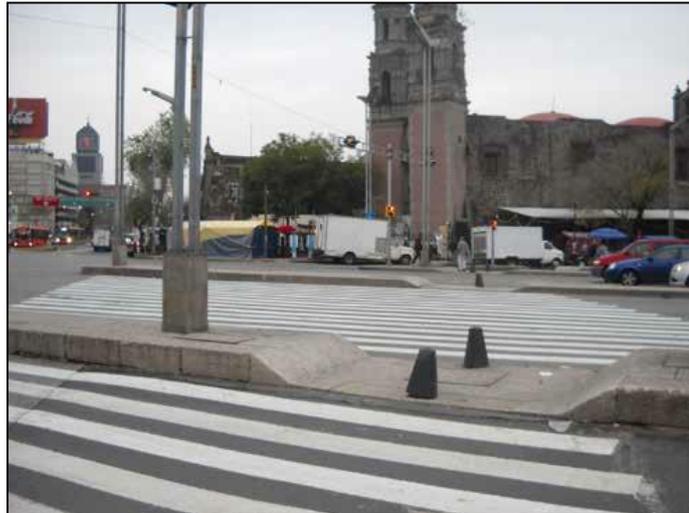
Figura 15

El recorrido F-E (figuras 15 y 16) no presenta mayores complicaciones para los peatones, sin embargo, al ser un cruce muy largo, el tiempo de los semáforos resulta muy corto para las personas de la tercera edad, discapacitados, mujeres embarazadas, entre otros. De ahí que este tipo de usuarios tengan que cruzar la avenida en el tiempo de dos semáforos rojos.

**Imagen 64. Vista 8**  
Cruce F-E sobre Avenida Paseo de la Reforma  
Fuente: Santiago Osnaya, 22 de Noviembre 2012, 07:35 am

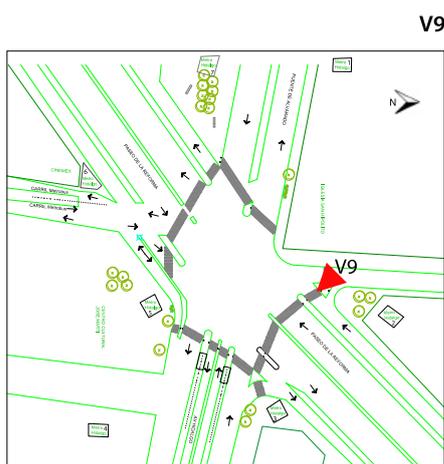
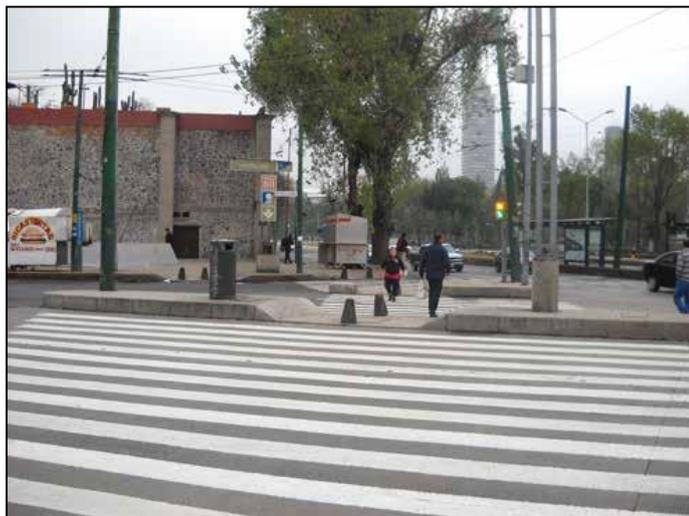
Figura 16

**Imagen 65. Vista 9**  
Cruce E-F sobre Avenida Paseo de la Reforma  
Fuente: Santiago Osnaya, 22 de Noviembre 2012, 07:30 am

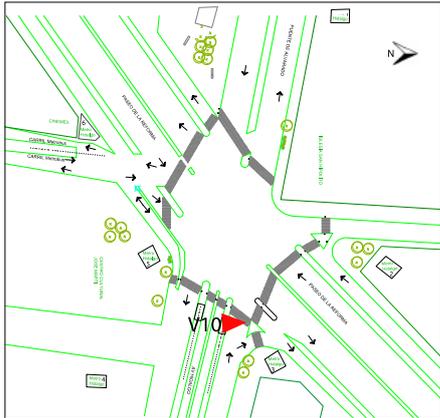
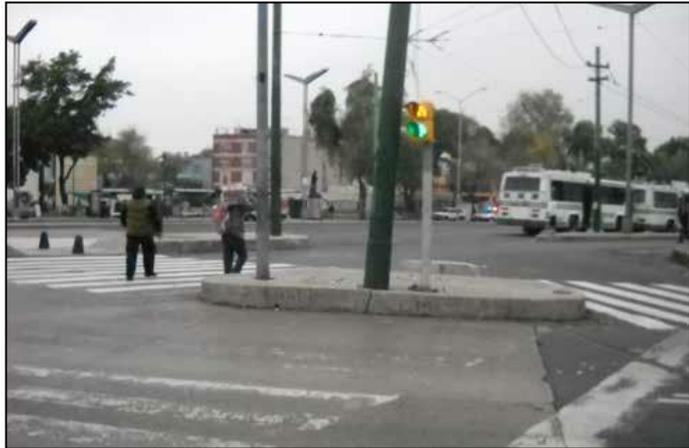
Figura 17

**Imagen 66.** Vista 10

Semáforo de antiguo trayecto peatonal

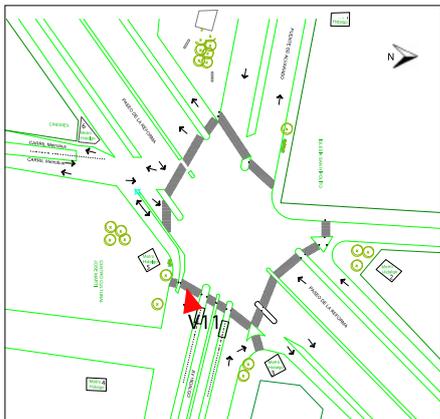
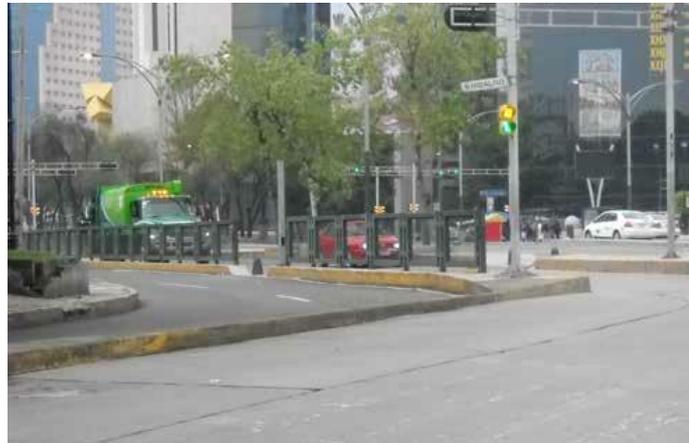
Figura 18

**Imagen 67.** Vista 11

Semáforo de antiguo trayecto peatonal

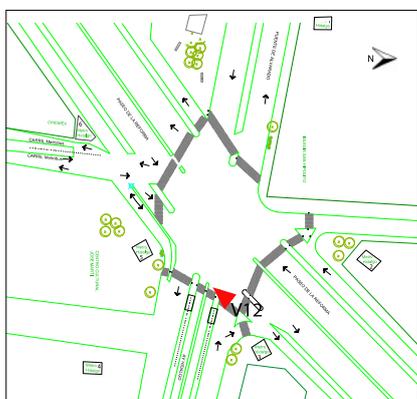
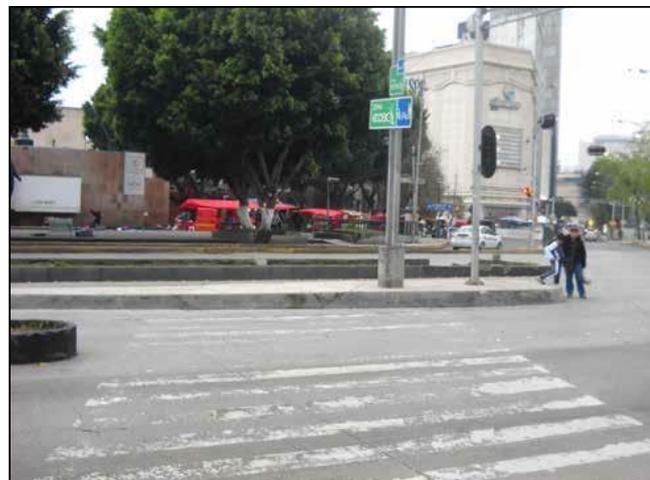
Figura 19

**Imagen 68.** Vista 12

Franjas peatonales de antiguo trayecto peatonal

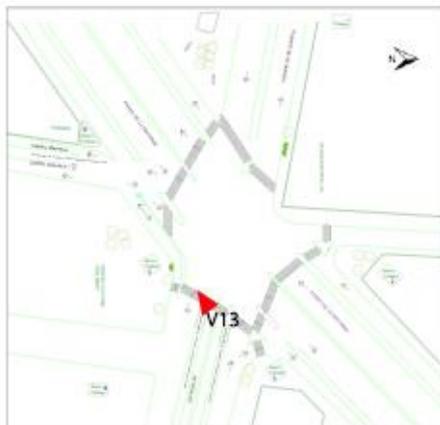
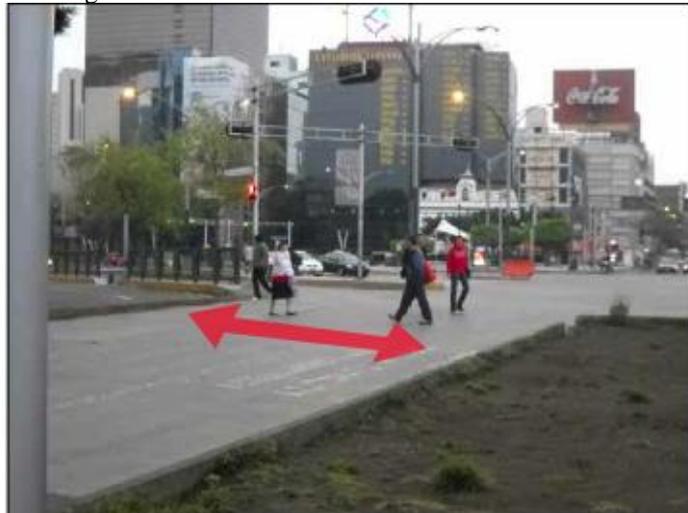
Figura 20

Imagen 69. Vista 13

Peatones haciendo uso de antiguo trayecto peatonal  
Fuente: Santiago Osnaya, 22 de Noviembre 2012, 07:21 am

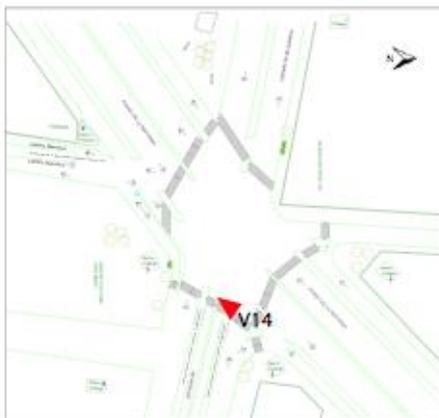
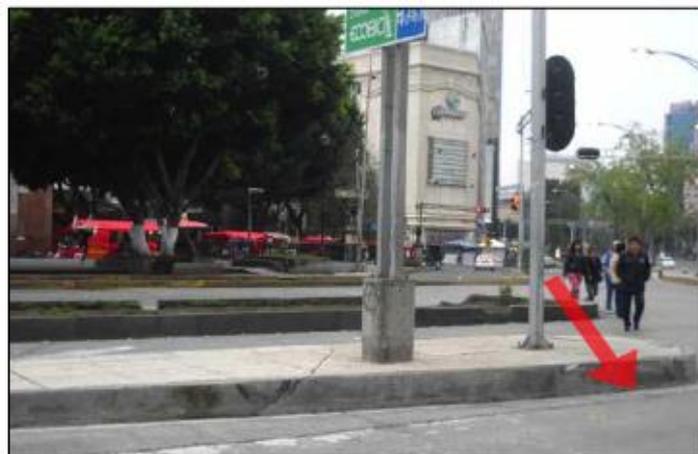
Figura 21

Imagen 70. Vista 14

Peatones haciendo uso de antiguo trayecto peatonal  
Fuente: Santiago Osnaya, 22 de Noviembre 2012, 07:23 am

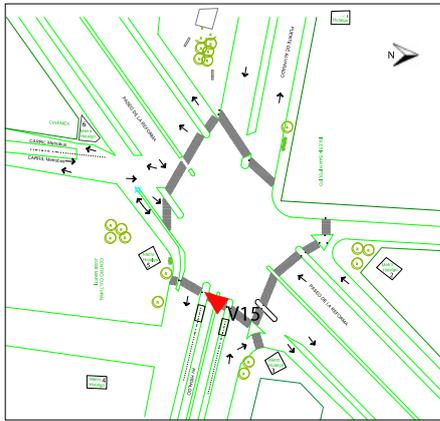
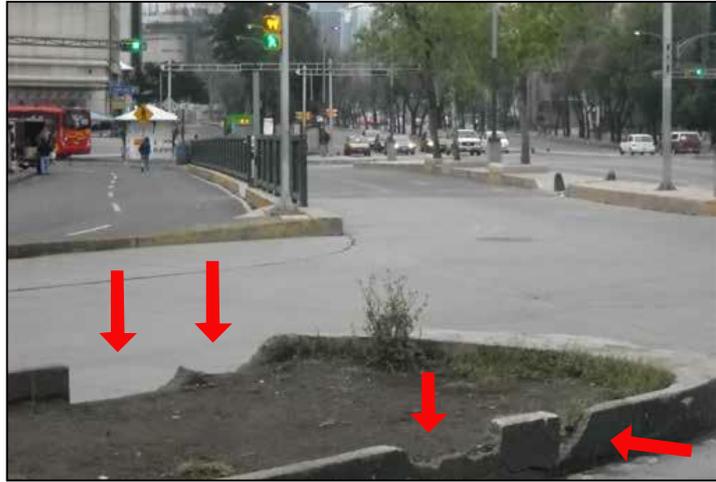
Figura 22

produzca daños a la infraestructura vial, ya que con poca luz es difícil diferenciar la zona designada para el peatón.

Imagen 71. Vista 15

Los automotores han provocado daños en la guarnición  
Fuente: Santiago Osnaya, 22 de Noviembre 2012, 07:40 am

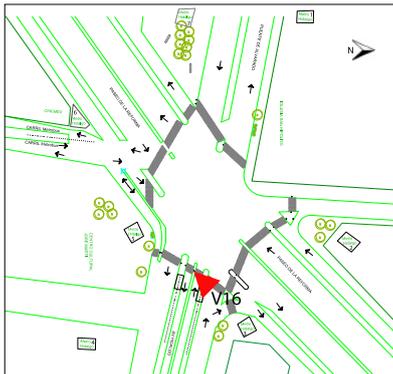
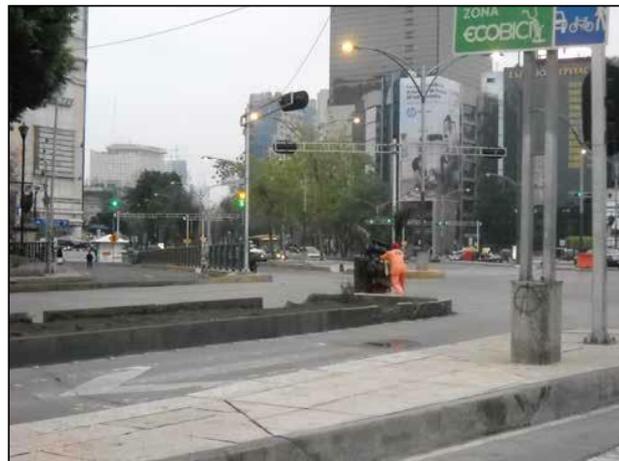
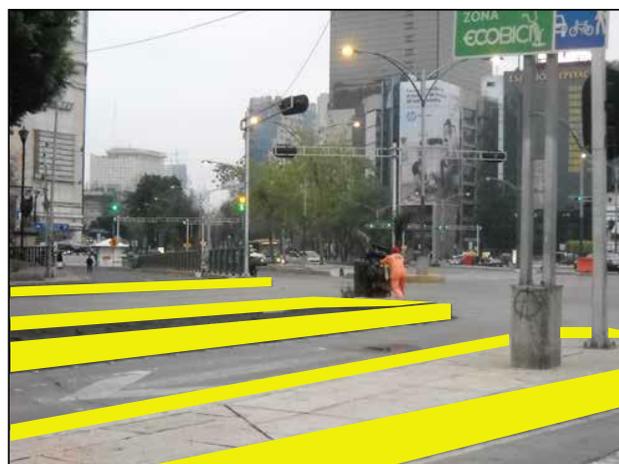
Figura 23

Imagen 72. Vista 16

Ausencia de marcas en guarniciones  
Fuente: Santiago Osnaya, 22 de Noviembre 2012, 07:22 pm

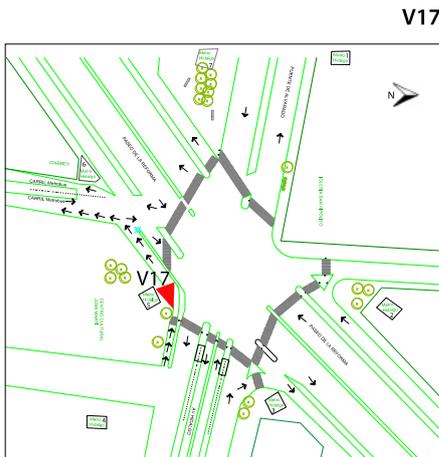
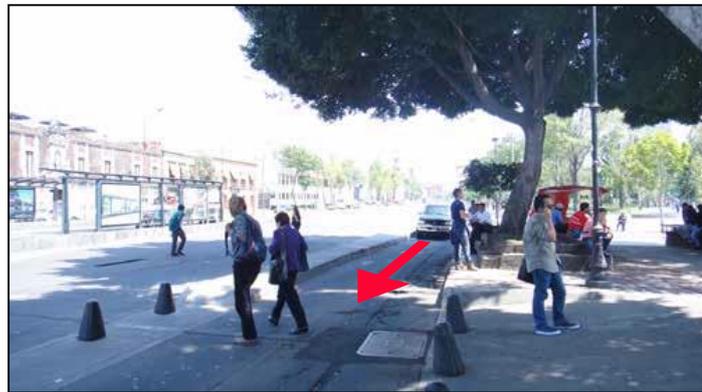
Figura 24

Finalmente, otra situación que genera un contexto de riesgo para los usuarios a pie es un camino en contraflujo que permite a los automotores circular por la Avenida Hidalgo de este a oeste, para posteriormente integrarse a la calle de Balderas. Este escenario ocasiona un segundo foco rojo en la trayectoria “C”, debido a que los peatones ponen mayor atención al flujo vehicular que viene de la avenida Puente de Alvarado y descuida a los automóviles que transitan por el contrasentido de avenida Hidalgo (ver figuras 24, 25, 26).

Imagen 73. Vista 17

Los Peatones pierden de vista el contraflujo de Avenida Hidalgo  
Fuente: Santiago Osnaya, 14 de Octubre 2013, 12:55 pm

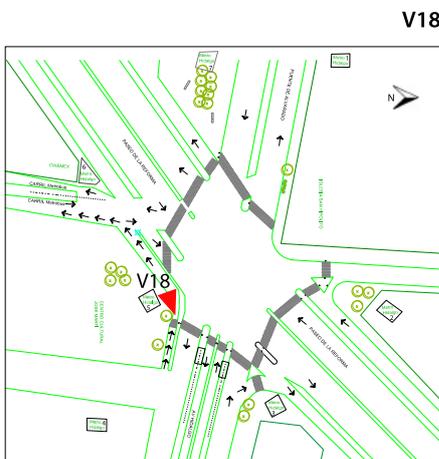
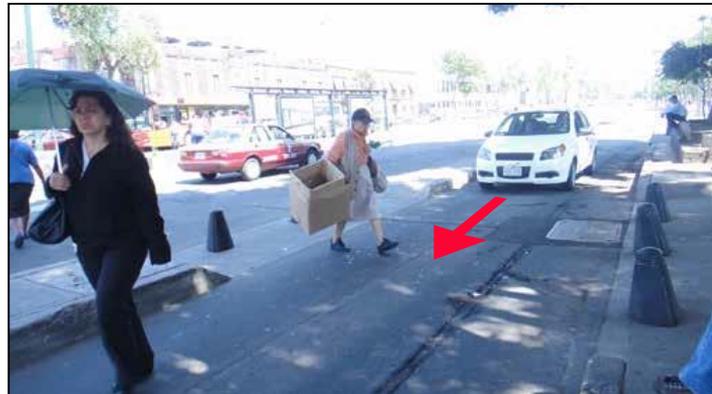
Figura 25

Imagen 74. Vista 18

Los Peatones pierden de vista el contraflujo de Avenida Hidalgo  
Fuente: Santiago Osnaya, 14 de Octubre 2013, 13:10 pm

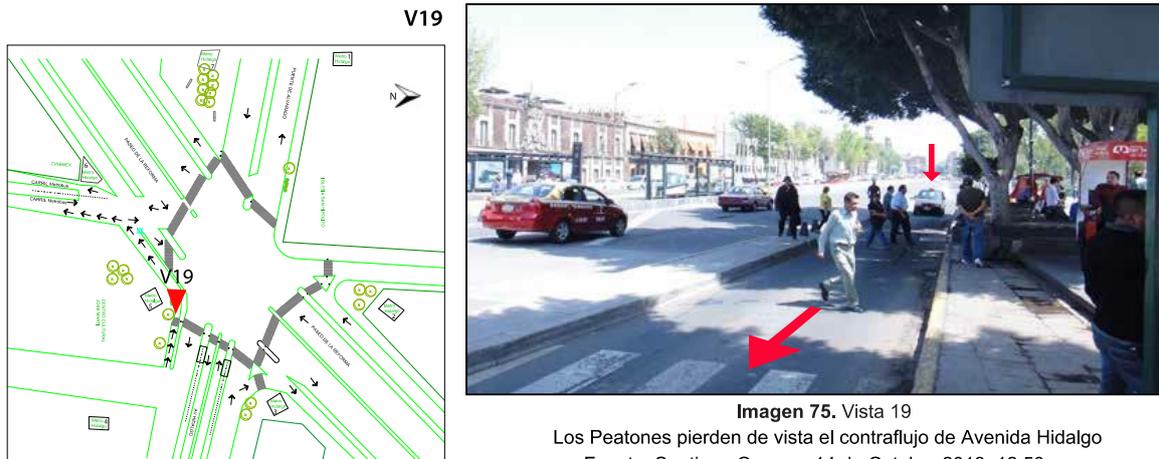
Figura 26

**Imagen 75. Vista 19**  
 Los Peatones pierden de vista el contraflujo de Avenida Hidalgo  
 Fuente: Santiago Osnaya, 14 de Octubre 2013, 12:50 pm

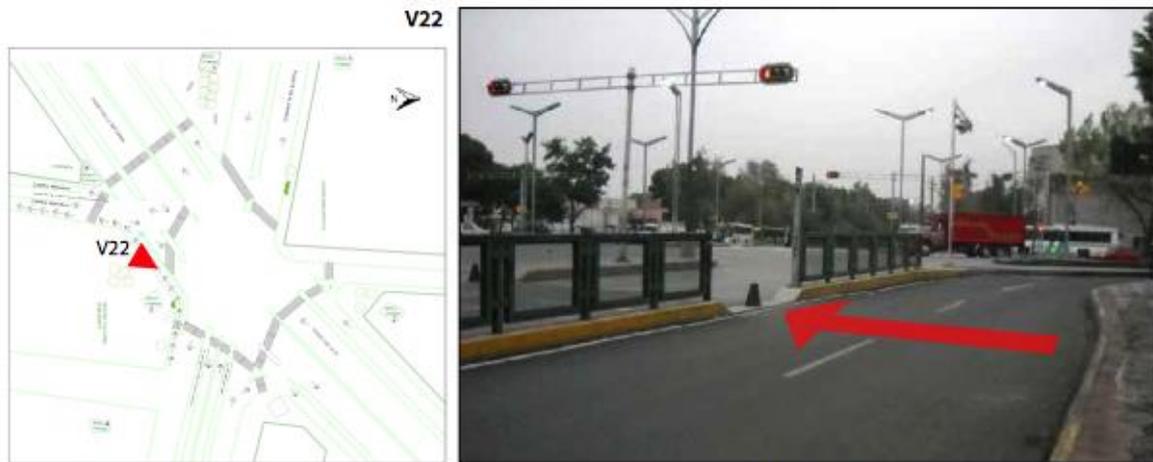
Figura 29

A continuación, se exponen algunas situaciones de riesgo que presenta el trayecto **B-D-B**. Este recorrido no debería de ser utilizado por los peatones, ya que el cruce seguro para atravesar el lado suroeste de la avenida Reforma es el paso **b<sub>1</sub>-C-b<sub>1</sub>**. Sin embargo, la presencia de DCT hacen pensar a los transeúntes que el uso de la trayectoria **B-D-B** es permitida y segura para pasar la avenida. Las figuras 29 y 30 dan cuenta de cómo la infraestructura, malamente señala el paso peatonal en dicho lugar.

Imagen 78. Vista 22

La infraestructura vial señala cruce de peatones

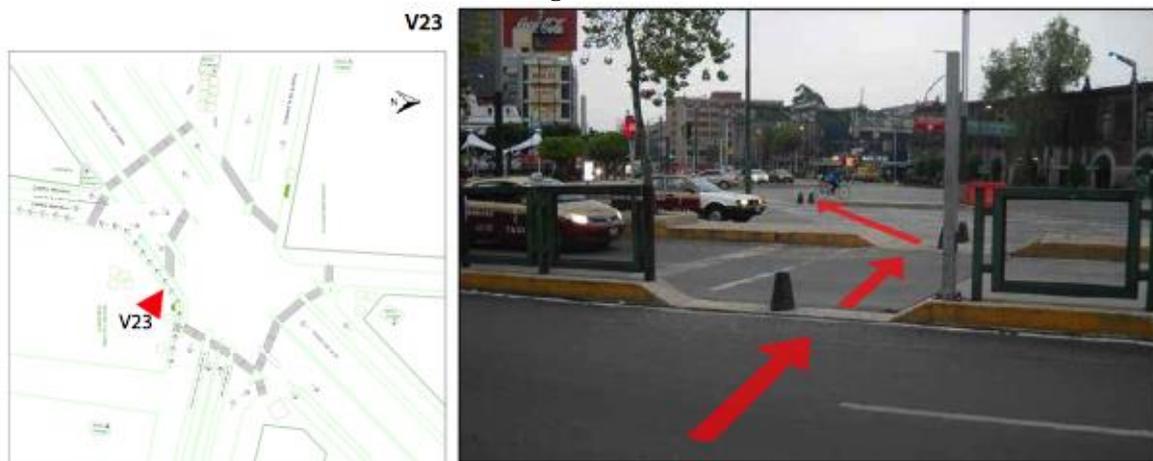
Figura 30

Imagen 79. Vista 23

La infraestructura vial señala cruce de peatones

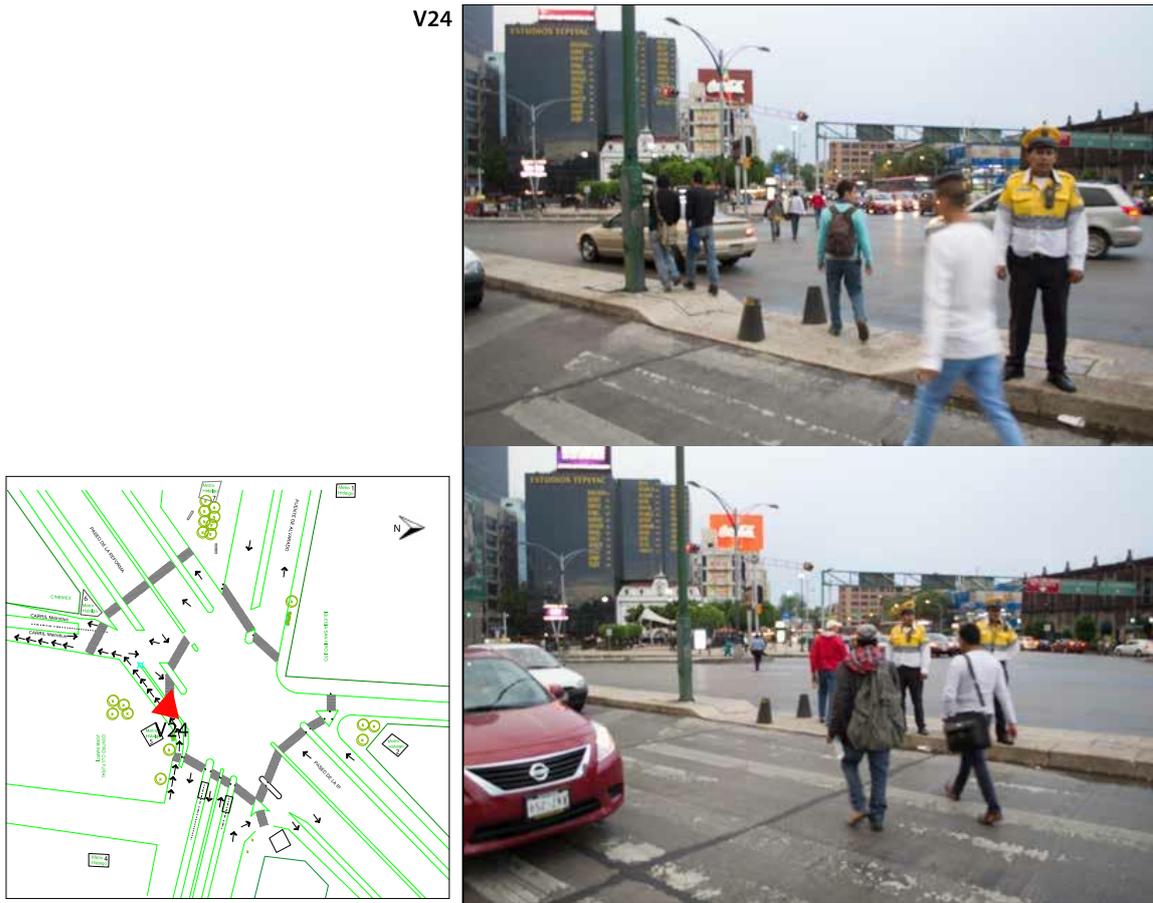
Figura 31

Imagen 80. Vista 24

Oficiales de tránsito no alertan a los peatones sobre el riesgo vial  
Fuente: Santiago Osnaya, 02 de Abril 2013, 14:05 am

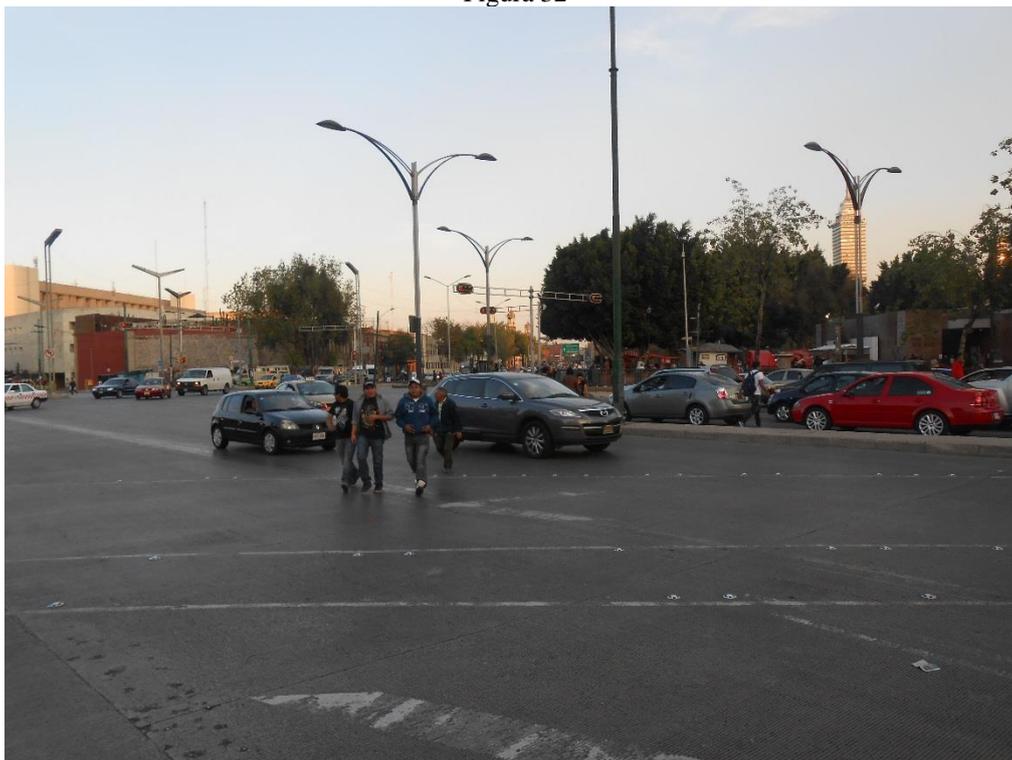
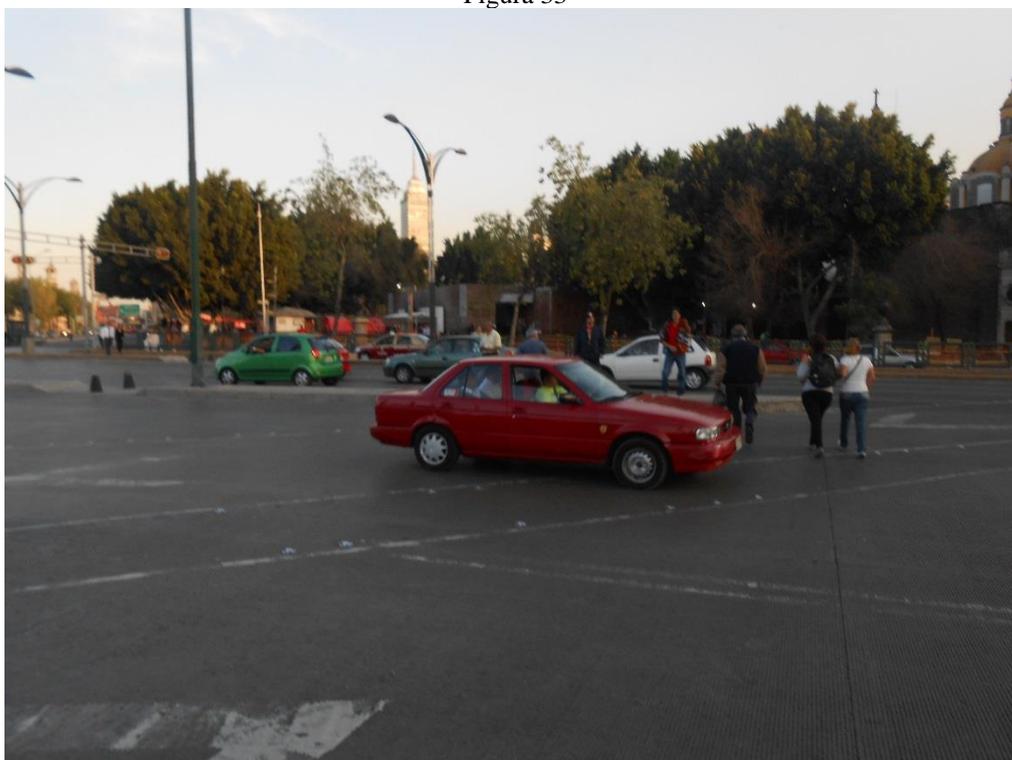
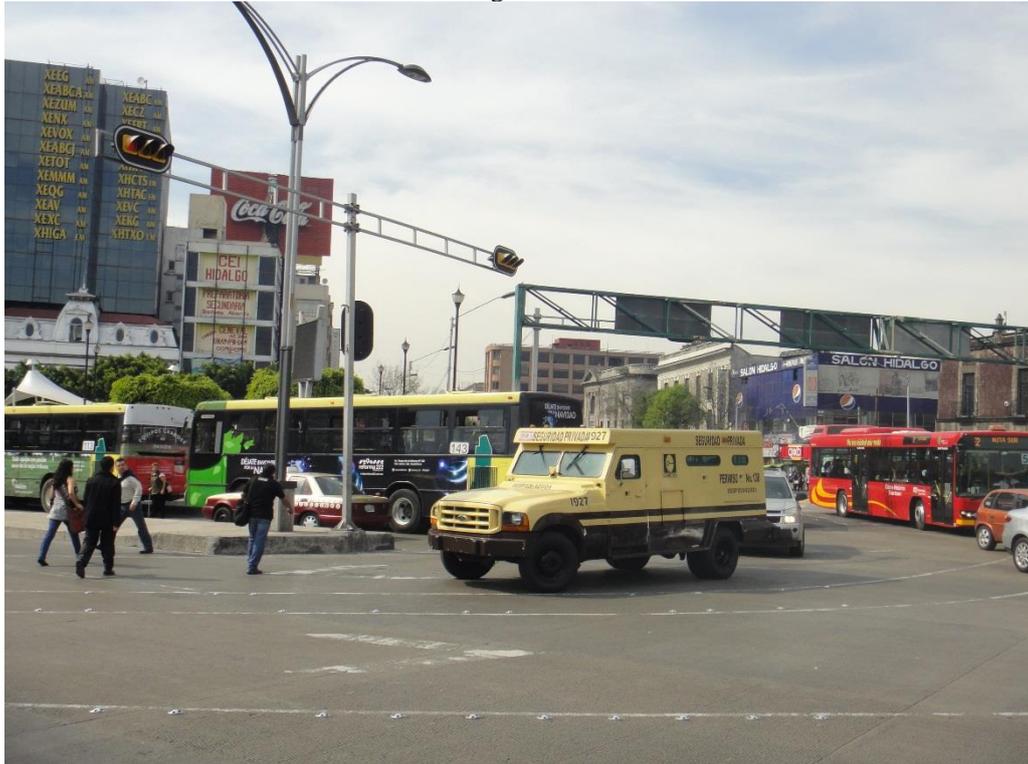
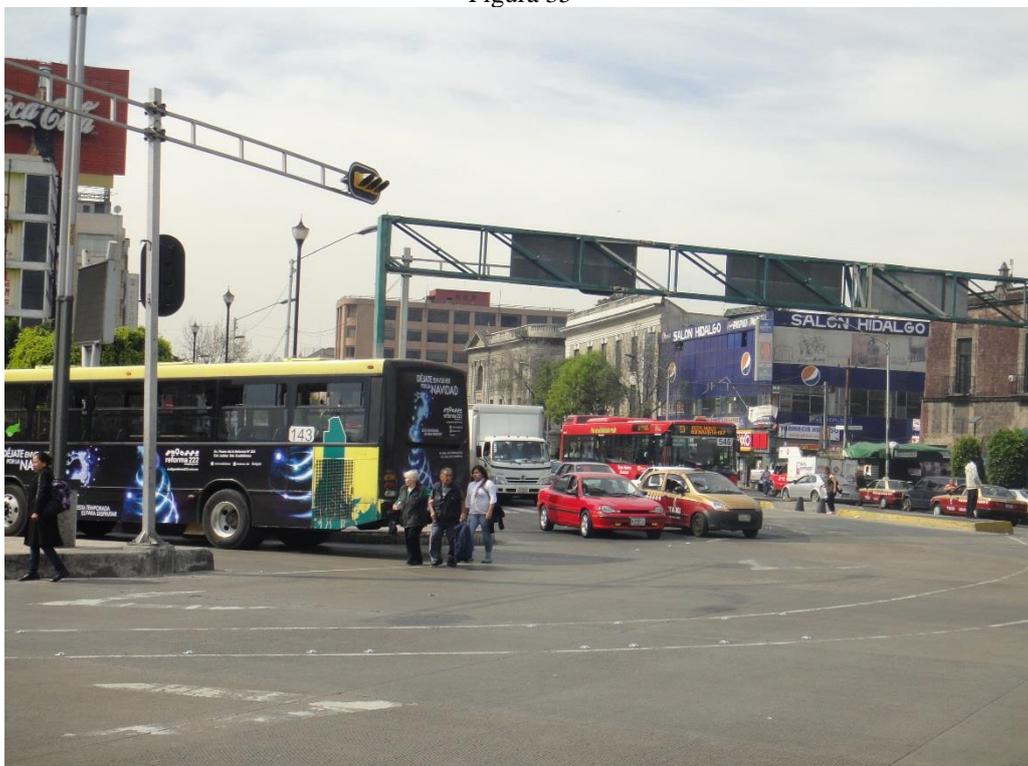
En la siguiente serie de imágenes se demuestra como los transeúntes tienen que esquivar los automóviles para cruzar la avenida, caracterizando a la movilidad de las personas a pie en una situación peligrosa y complicada. El gobierno no ha hecho nada por remover los DCT que generen dichos escenarios, tampoco, han prohibido la movilidad en esta zona.
