# Diagnóstico semiótico de un cruceo peligroso en la Ciudad de México<sup>1</sup>

## Semiotic diagnosis of a dangerous intersection in Mexico City

*Estudio III. Crucero de Av. Puente de Alvarado (Hidalgo) y Av. Paseo de la Reforma*  
*Acopio de información: agosto-octubre 2013*

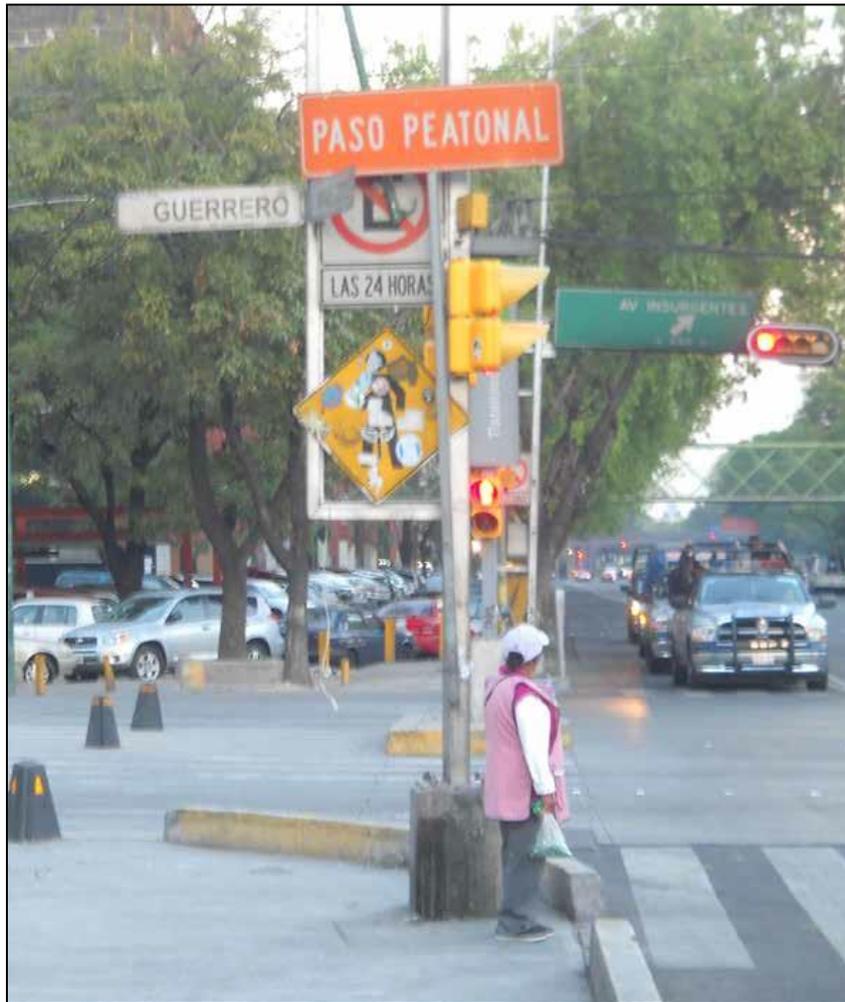
Figura 36

Los principales elementos que conforman los cruces viales en términos estructurales son los siguientes: banqueta, arroyo vehicular, guarniciones, drenaje pluvial, sistema de alumbrado, dispositivos para el control de tránsito, vegetación, rampas, etcétera. Cada uno de estos componentes sufre cambios con relativa frecuencia, debido a modificaciones, reparaciones, envejecimiento, daños causados por la interacción de los usuarios y por las condiciones climatológicas. Por ejemplo, debido a la ubicación geográfica de la Ciudad de México, ésta resulta afectada por el fenómeno de las lluvias durante el periodo de otoño y verano principalmente. A causa de esto, el asfalto de las avenidas en la época de mayores precipitaciones sufre deterioro, ya que se forman agujeros (mejor conocidos como *baches*) en la superficie de rodamiento. Esta clase de desperfectos son remediadas por las autoridades correspondientes, sin embargo, en la mayoría de los casos estas reparaciones no contemplan el arreglo de los DCT.

La figura 36 es una clara muestra de esta situación que produce un conflicto en la interpretación por parte del usuario.
